ESTÁDIO PAPA FRANCISCO, GIESTEIRA, FÁTIMA, OURÉM

PROJETO | INFRAESTRUTURAS ELÉTRICAS | MARÇO 2026

MEMÓRIA DESCRITIVA E JUSTIFICATIVA

DIAGNÓSTICO DOS DANOS

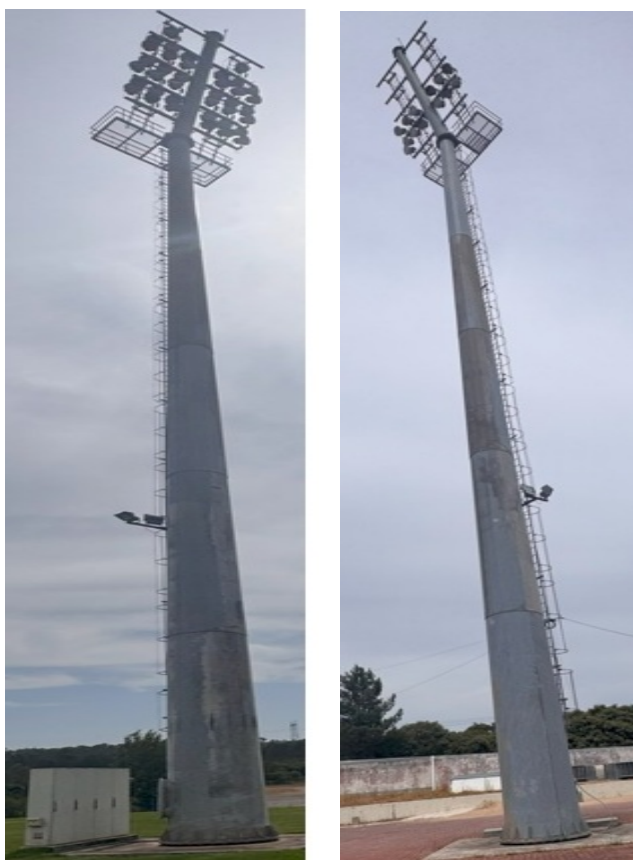
Os referidos armários elétricos, projetores e colunas, apresentam elevados danos decorrentes da tempestade Kristin.

Img. 1 e 2 - Torres de iluminação do campo desportivo.

A substituição de projetores deverá respeitar o estudo luminotécnico correspondente, que inclui tecnologia LED e novos armários técnicos de proteção e controlo da referida iluminação.

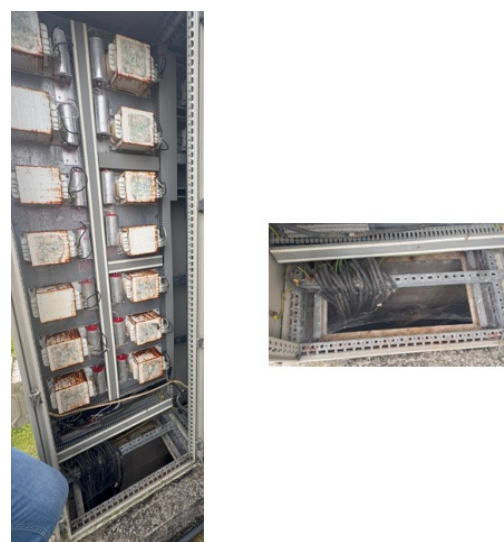
Img. 3 e 4 – Quadros elétricos das torres de iluminação.
