CENTRO DE RECOLHA OFICIAL DE OURÉM, PINHEIRO, N.º S.º DA PIEDADE, OURÉM
[D.30/2018]

PROJETO | ARQUITETURA | MARÇO 2026

Ação/projeto: EFEITOS DA TEMPESTADE PROVOCADA PELA DEPRESSÃO KRISTIN SOBRE O CRO
(Centro de Recolha Oficial) DE OURÉM (canil/gatil), PINHEIRO, OURÉM
(registo a 3 de fevereiro de 2026)

DIAGNÓSTICO DOS DANOS

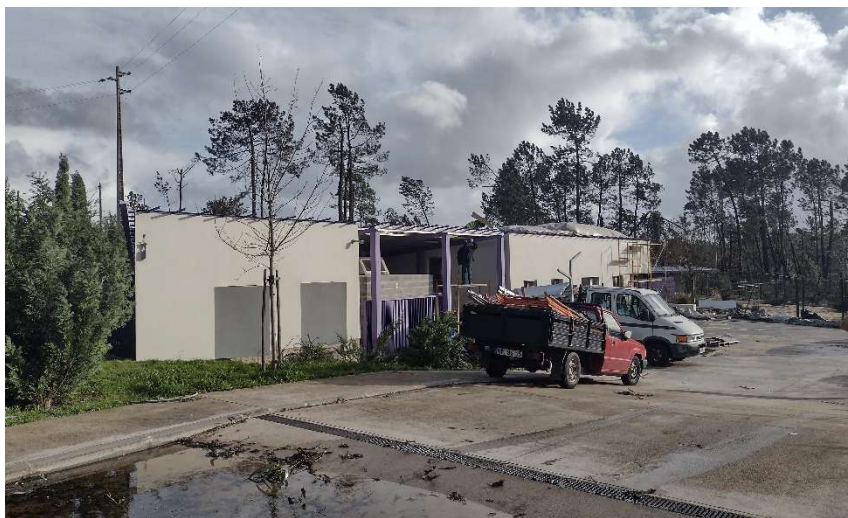
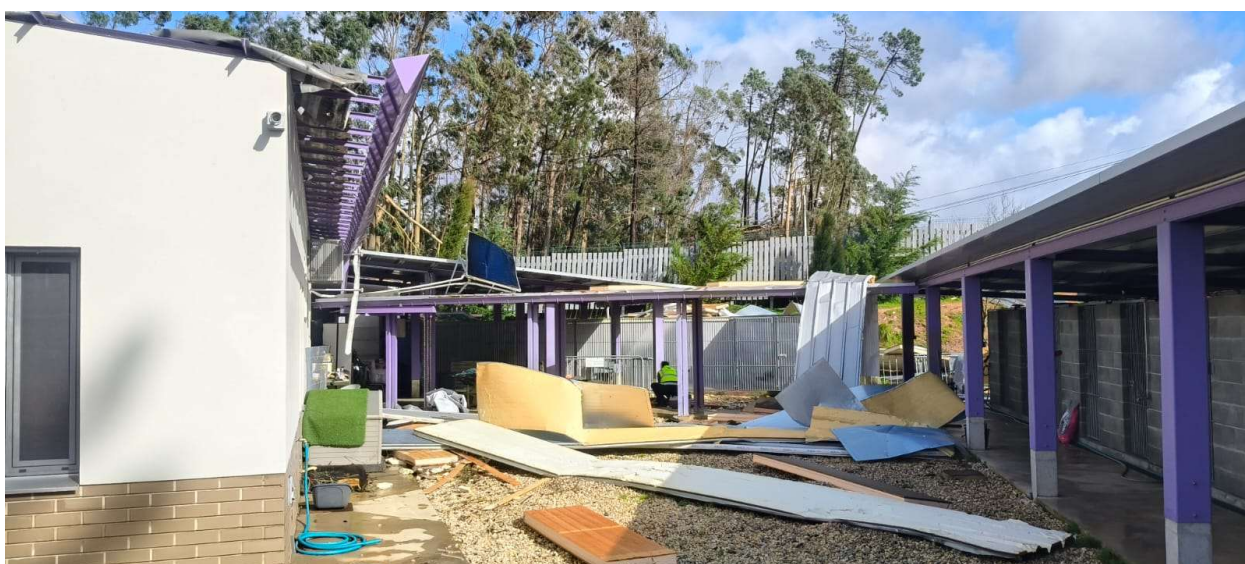
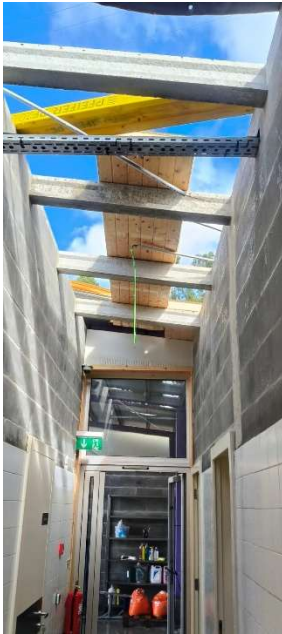
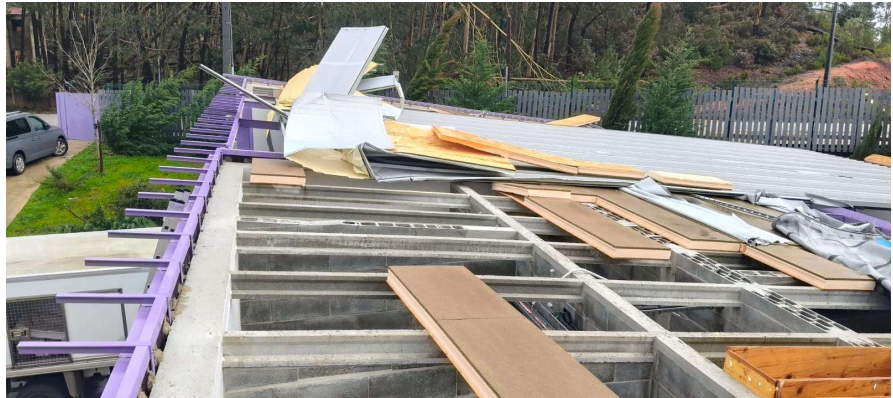
ANEXO – FOTOGRAFIAS

- A cobertura da componente de edifício de apoio, nos seus dois volumes, foi arrancada deixando todos os espaços interiores e respetivo conteúdo totalmente desprotegidos.
- Manteve-se a cobertura do alpendre de serviço e de toda a área de celas dos animais.
- Os materiais arrancados ficaram, na sua maioria, espalhados nas imediações do edifício.

- Cobertura (sistema completo) nos dois edifícios de apoio e parte do alpendre;
- Portas interiores (todas);
- Duas guarnições (peças de peito) em vãos de janela;
- Elemento de entrada de luz zenital;
- Mobiliário fixo – armários;
- Câmaras de refrigeração de cadáveres;
- Mobiliário e equipamento não fixo;
- Sistemas de infraestruturas e equipamentos: iluminação, telecomunicações, AVAC, segurança contra incêndios, anti-intrusão e segurança integrada;
- Material e equipamentos de medicina veterinária;
- Vedações exteriores.

- Recolha e remoção dos restos da cobertura espalhado nas imediações do edifício;
- Instalação de proteção provisória destinada a travar a entrada de água.
- Preparação do procedimento de contratação pela Câmara Municipal de Ourém do trabalho descrito nos dois pontos anteriores.

- Levantamento e avaliação de danos no edifício e espaço circundante.
- Definição da solução para reparação da cobertura.
- Preparação do procedimento de reparação dos danos.

Na fase de execução da reparação geral do CRO serão ensaiados os vários equipamentos para verificação dos danos e confirmação da necessidade de substituição ou da possibilidade de reparação.
