DIAGNÓSTICO DO DANO E DIAGNÓSTICO IDENTIFICADO

1.1. DIAGNÓSTICO DO DANO

No âmbito do Programa Construir a Região Centro Juntos - Plataforma de financiamento colaborativo, após visita ao Clube Desportivo Os Andorinhas apuramos os seguintes danos, na sequência da Tempestade Kristin, surge a necessidade de intervenção e requalificação das infraestruturas existentes, tais como:

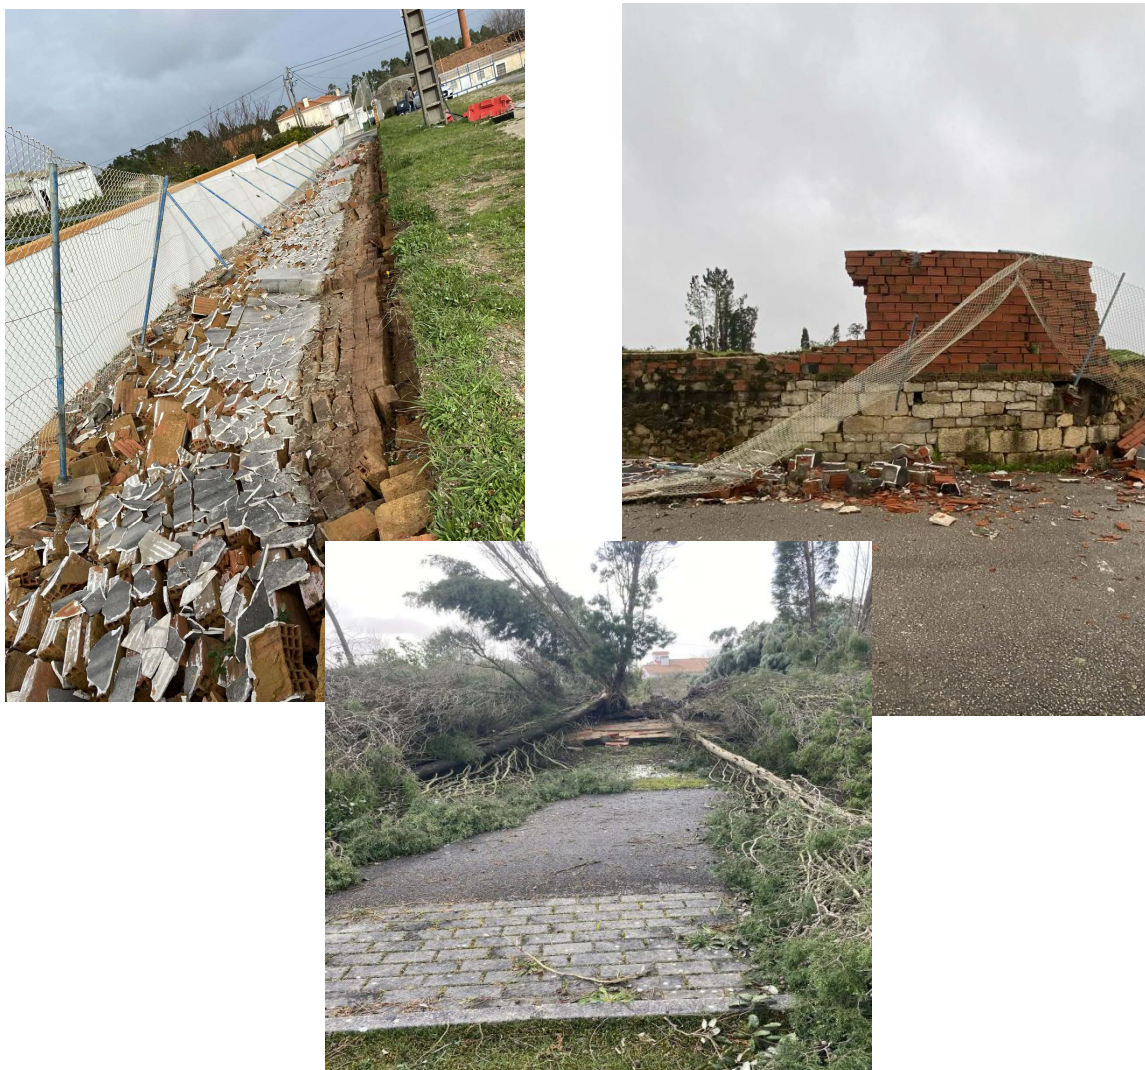
Imagem 1- Fotos de ocorrência de tempestade Kristin - Muros.

Os Muros e vedação existente, por ação do vento da Tempestada Kristin, ocorrida conforme registo nacional, ficaram caídos completamente arrasados, conforme as fotos do registo, num comprimento aproximado de um lado cerca de 70 m e do outro 160 m.

Como forma de resolução imediata, necessitamos da remoção do entulho a vazadouro, a limpeza arbórea do espaço, a remoção de raízes do arvoredado existente no limite do terreno, para a realização do novo muro e colocação de vedação provisória.

Estamos a estimar e dimensionar o projeto de estabilidade para a realização de muros de vedação, tendo em conta que nas zonas de suporte de terras usamos material adequado ao suporte, nomeadamente betão armado, sendo as paredes de vedação em estrutura mista de pilares, viga de ligação e parede simples em alvenaria ou bloco de cimento, com acabamento a reboco tradicional e pintura, a uma altura mais reduzida que a existente, atendendo a que nos dias de hoje a utilização do campo assim o permite.

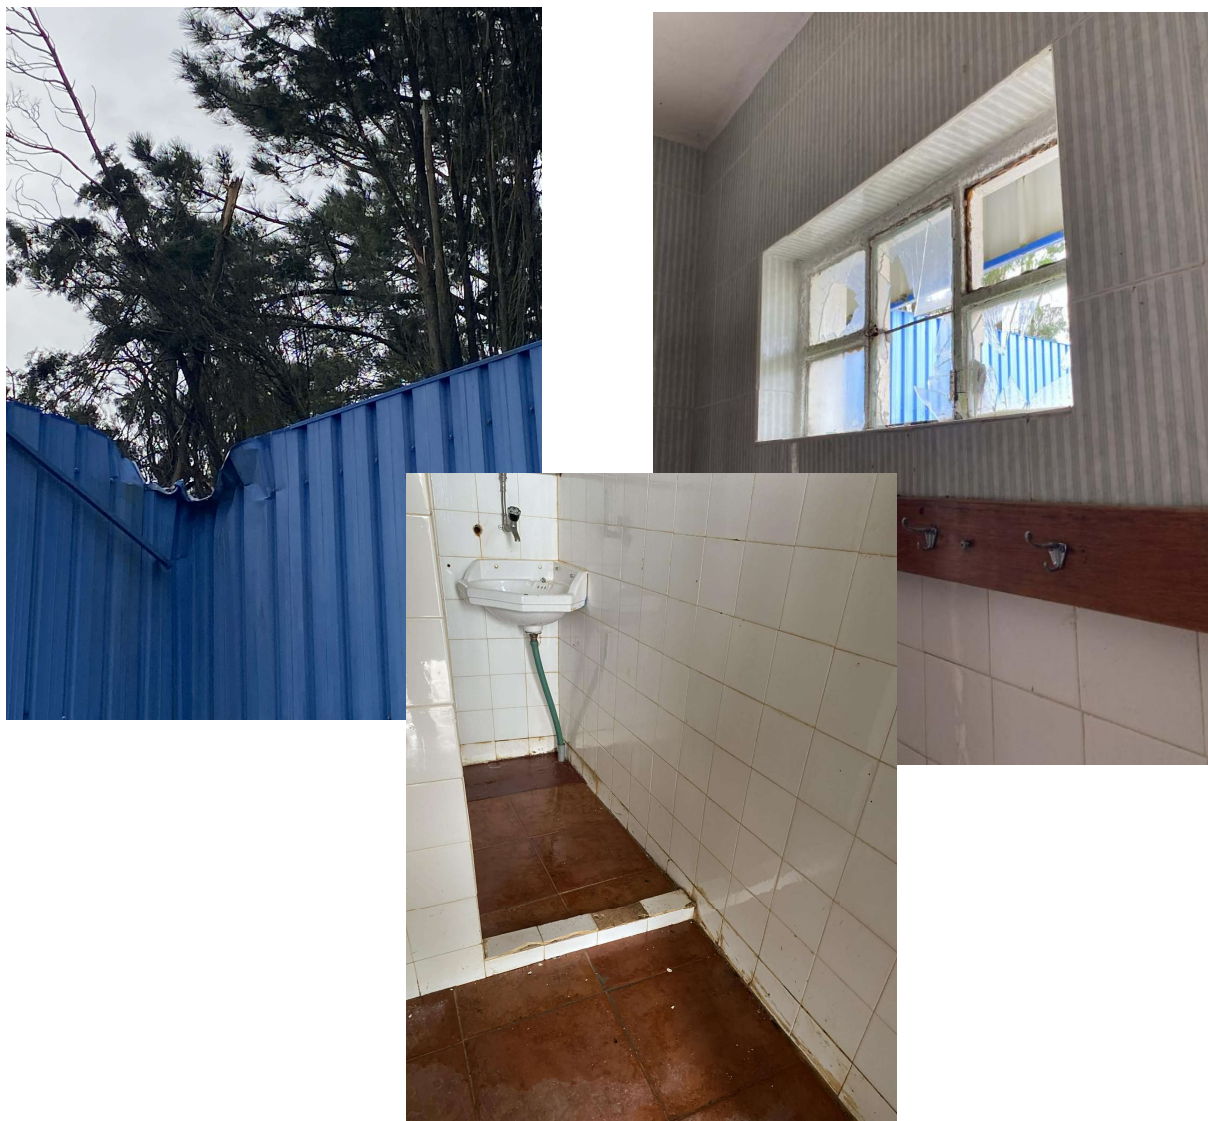
Imagem 2- Fotos de ocorrência de tempestade Kristin - Balneários / Casas de banho.

As instalações existentes dos balneários e casas de banho, por ação do vento da Tempestada Kristin, sofreram danos derivados dos ventos fortes, originando a queda de árvores no edifício, criando deficiências ao nível da cobertura originando a entrada de água, danificando os tetos, instalação elétrica e os vidros de vãos existentes.

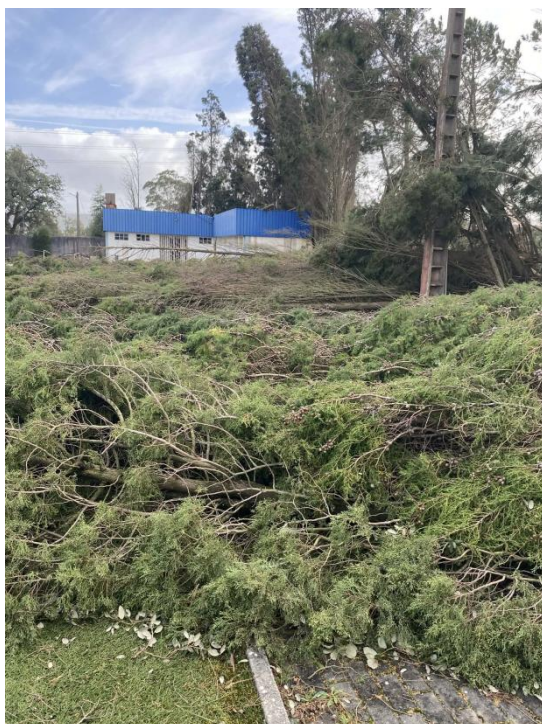
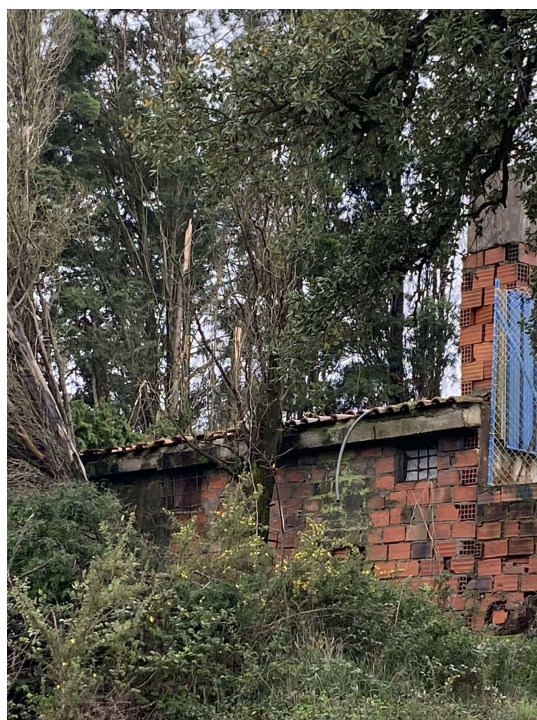
Imagem 3- Fotos das Instalações de Balneários / Casas de banho.

Ao aferirmos as necessidades de intervenção, surge a necessidade de intervenção geral nestas instalações, por apresentarem fraca qualidade de construção, pois são fruto de trabalho coletivo dos que nos antecederam na instituição, que com os seus poucos recursos e muita força de vontade fizeram acontecer.

Como forma de enaltecer esta força coletiva e social queremos VALORIZAR, com a Construção de Balneários e Casas de Banho num espaço amplo, inclusivo, sustentável e digno, para tal, apresentamos como solução a descrição dos materiais a aplicar, que abaixo referimos.
