Ação/projeto: REPARAÇÃO DE DANOS PROVOCADOS PELA TEMPESTADE KRISTIN NA ESCOLA BÁSICA DE FREIXIANDA, CONCELHO EM OURÉM

## DIAGNÓSTICO DE DANOS

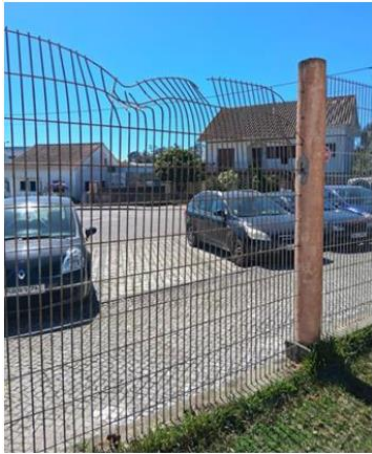
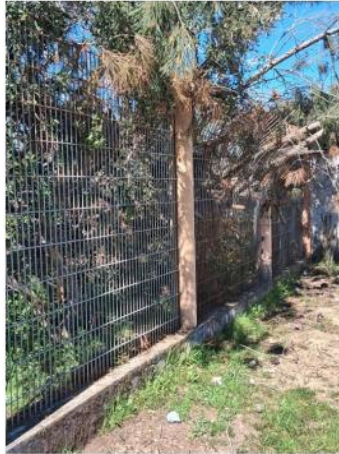
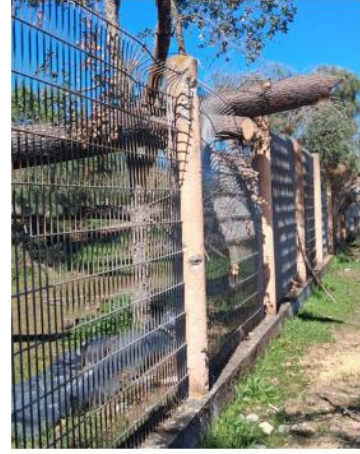
- Danos em painéis de rede existente em malha de aço e seus suportes, bem como o derrube de várias árvores:

- Substituição de painel de rede existente em malha de aço, com as dimensões 2,60mx2,20m, incluindo todos os fornecimentos, trabalhos e equipamentos necessários;

- Reparação e/ou reconstrução de pilares de betão existentes para fixação da vedação exterior de todo o recinto escolar, incluindo todos os trabalhos e fornecimentos necessários;

- Remoção de raízes de árvores de grande porte, preparação de terreno para plantações e plantação de árvores e arbustos, incluindo todos os trabalhos necessários;

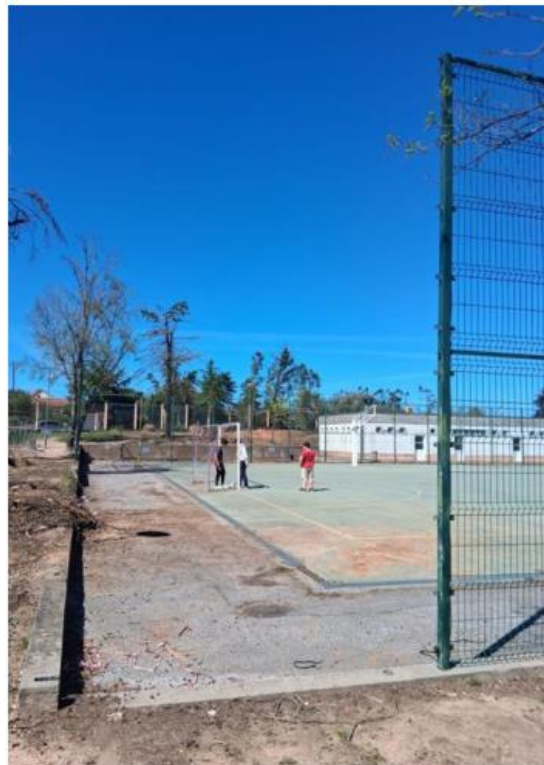
- Danos na rede e estrutura do campo de jogo:

- Remoção e substituição de vedação de rede existente no campo de jogos, com estrutura metálica em tubo com 0,50 diâmetro, e altura média de 4,50m, incluindo todos os fornecimentos, trabalhos e equipamentos necessários;

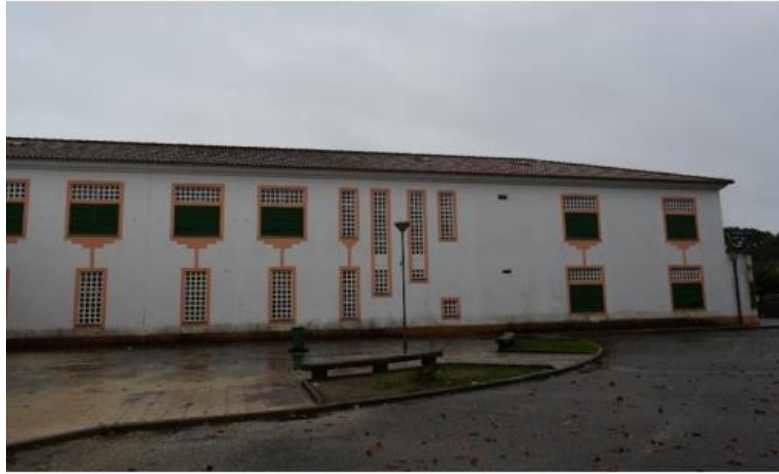
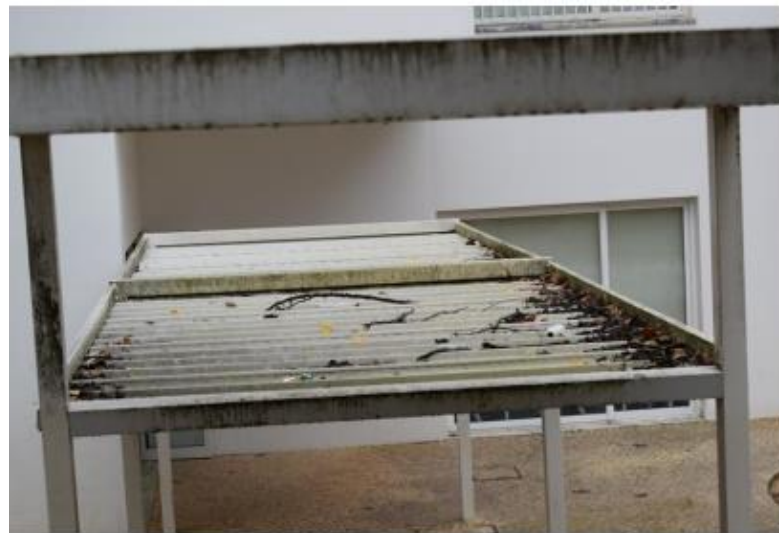
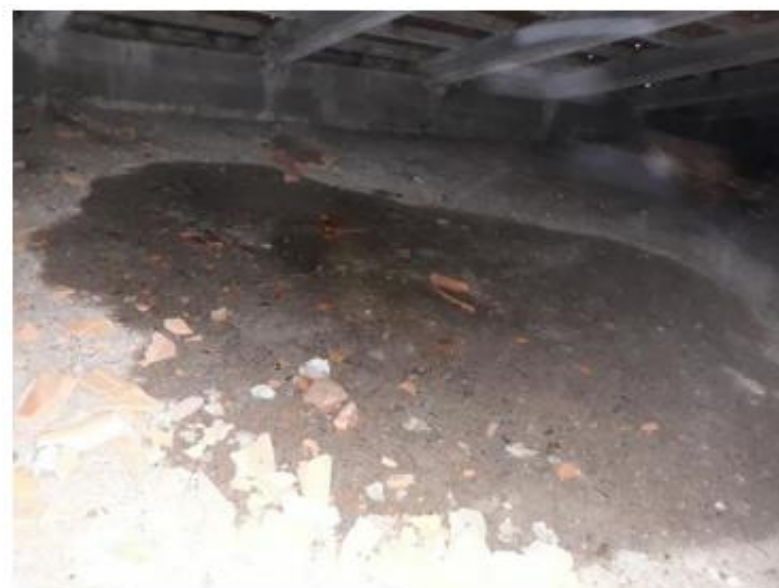
- Danos no isolamento e cobertura do edifício principal anexos e telheiros:

- Substituição total da cobertura do edifício principal e anexo, com telha cerâmica e respetivo isolamento, com todos os trabalhos e equipamentos necessários;

- Substituição de painéis tipo sandwich e respetivo isolamento e substituição de impermeabilização em cobertura plana e respetivo isolamento.
